## Bâtiment des toilettes publiques de la gare 1096 Cully

Type de diagnostic : avant travaux  
Diagnostic avant travaux : tout le bâtiment  
Rapport N°: 1256/11 A  
Version du rapport : 1  
Date d'émission : 15.03.2024

Version 1    15.03.2024            Diagnostic amiante avant travaux

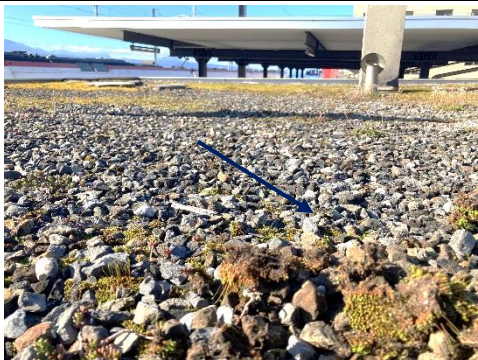
<p>P09</p> <p>extérieur</p> <p>toiture</p> <p>étanchéité</p>
 	<p>P10</p> <p>extérieur</p> <p>façades</p> <p>crépi extérieur</p>
Les constats (matériaux contenant de l'amiante sur la base de la connaissance du diagnostiqueur)

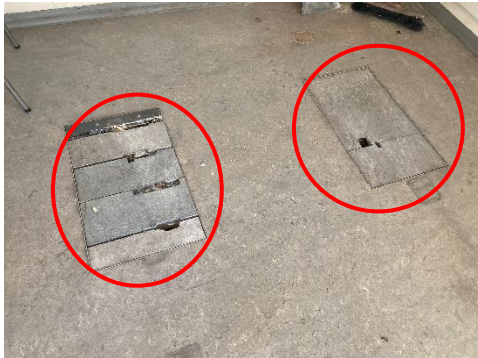
<p><b>E01</b></p> <p>rez-de-chaussée</p> <p>local IS</p> <p>plaque en fibrociment au sol</p>

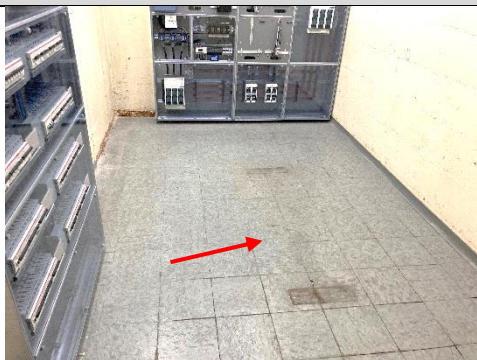
<b>Fiche n°1</b>			
<b>Bâtiment</b>	Bâtiment des toilettes publiques de la gare, 1096 Cully		
<b>Produit</b>	dallettes / colle bitumineuse		
<b>N° sondage</b>	<b>photographie</b>	<b>localisation</b>	<b>quantité (estimation)</b>
P02/P03

sous-sol, local TBT	9 m <sup>2</sup>
<b>Evaluation du matériau, risque de libération d'amiante</b>		<b>1</b>	
Teneur en amiante et degré d'agglomération	Matériau Fortement aggloméré		
Etat de la surface du matériau	Intact, Non endommagé		
Influences extérieures	Aucune influence extérieure		
<b>Evaluation de l'utilisation des locaux, risque de contact avec l'amiante et exposition</b>			
Type et fréquence d'utilisation des locaux	Emplacement du matériau contenant de l'amiante		
	Facilement accessible	Difficilement accessible	Dans un espace confiné
Régulière, par des enfants, des adolescents ou des sportifs	<b>A</b>	A	B
Continue ou fréquente par d'autres personnes	A	B	C

<b>Situation actuelle</b>			
Situation potentiellement dangereuse	non	il s'agit d'un matériau fortement aggloméré en bon état	
Risque (selon l'expérience du diagnostiqueur)	faible		
Recommandations	aucune		
<b>Assainissement</b>			
Par	Le retrait des dalles sans les casser peut se faire par un ouvrier instruit (masque FFP3 et combinaison de protection, aspiration à la source, zone délimitée avec ventilation contrôlée, etc.) S'il est impossible de retirer le revêtement sans l'endommager fortement, les travaux doivent être réalisés par une entreprise de désamiantage reconnue par la Suva selon la directive CFST 6503. la colle bitumineuse peut être déposée par un ouvrier instruit		
Documents de référence	Selon polludoc.ch, fiches thématiques SUVA :33049 directive CFST 6503		
<b>Elimination</b>			
Filières d'élimination	Décharge type E

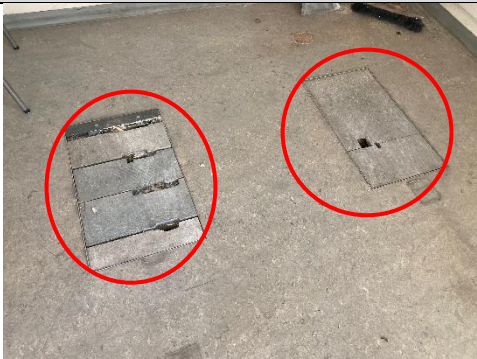
<b>Fiche n°2</b>			
<b>Bâtiment</b>	<b>Bâtiment des toilettes publiques de la gare, 1096 Cully</b>		
<b>Produit</b>	<b>plaque en fibrociment au sol</b>		
<b>N° sondage</b>	<b>photographie</b>	<b>localisation</b>	<b>quantité (estimation)</b>
E01

rez-de-chaussée, local IS	6 pièces
<b>Evaluation du matériau, risque de libération d'amiante</b>		<b>1</b>	
Teneur en amiante et degré d'agglomération	Matériau Fortement aggloméré		
Etat de la surface du matériau	Intact, Non endommagé		
Influences extérieures	aucune influence extérieure		
<b>Evaluation de l'utilisation des locaux, risque de contact avec l'amiante et exposition</b>			
Type et fréquence d'utilisation des locaux	Emplacement du matériau contenant de l'amiante		
	Facilement accessible	Difficilement accessible	Dans un espace confiné
Régulière, par des enfants, des adolescents ou des sportifs	A	A	B
Continue ou fréquente par d'autres personnes	A	B	C

<b>Situation actuelle</b>			
Situation potentiellement dangereuse	non	Il s'agit de matériaux fortement agglomérés en bon état	
Risque (selon l'expérience du diagnostiqueur)	faible		
Recommandations	aucune		
<b>Assainissement</b>			
Par	une entreprise de désamiantage reconnue si retrait par action mécanique (sciage, fraisage, cassage, perçage...) un ouvrier instruit si démontage sans détérioration		
Document de référence	Selon polludoc.ch, fiches thématiques SUVA : brochure 84053 de la Suva, fiche SUVA 33031		
<b>Elimination</b>			
Filières d'élimination	Décharge type B (éléments entiers et grands fragments) Décharge type E (petits fragments, poussières, poussières fines)

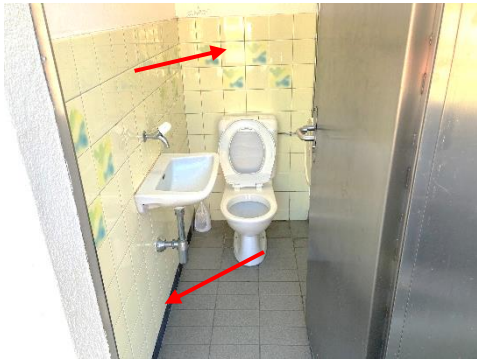
<b>Fiche n°3</b>			
<b>Bâtiment</b>	<b>Bâtiment des toilettes publiques de la gare, 1096 Cully</b>		
<b>Produit</b>	<b>Colle de carrelage (mur et plinthe)</b>		
<b>N° sondage</b>	<b>photographies</b>	<b>Localisation</b>	<b>quantité (estimation)</b>
P03

rez-de-chaussée, wc	50 m²
<b>Evaluation du matériau, risque de libération d'amiante</b>		<b>0</b>	
Teneur en amiante et degré d'agglomération	Matériau Fortement aggloméré	1	
Etat de la surface du matériau	Vitrifié, Confiné	-1	
Influences extérieures	Aucune influence extérieure	0	
<b>Evaluation de l'utilisation des locaux, risque de contact avec l'amiante et exposition</b>			
Type et fréquence d'utilisation des locaux	Emplacement du matériau contenant de l'amiante		
	Facilement accessible	Difficilement accessible	Dans un espace confiné
Régulière, par des enfants, des adolescents ou des sportifs	A	A	<b>B</b>
Continue ou fréquente par d'autres personnes	A	B	C

Situation potentiellement dangereuse	non	Il s'agit de matériaux fortement agglomérés non directement accessibles car recouvert par la présence des carreaux de carrelages	
Risque (selon l'expérience du diagnostiqueur)	très faible		
Recommandations	aucune		
<b>Assainissement</b>			
Par	une entreprise de désamiantage reconnue		
Document de référence	CFST n°6503		
<b>Elimination</b>			
Filières d'élimination	Décharge type E

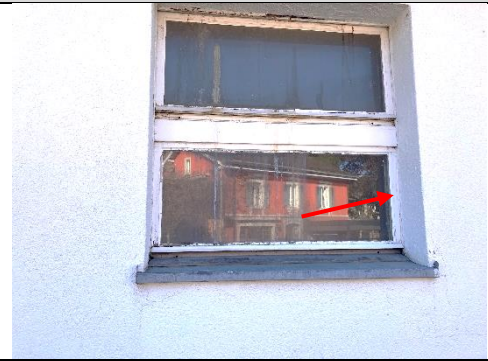
<b>Fiche n°4</b>			
<b>Bâtiment</b>	<b>Bâtiment des toilettes publiques de la gare, 1096 Cully</b>		
<b>Produit</b>	<b>Mastic de fenêtres</b>		
<b>N° sondage</b>	<b>photographie</b>	<b>localisation</b>	<b>quantité (estimation)</b>
P01

extérieur, fenêtres	10 pièces
<b>Situation actuelle</b>			
<b>Situation potentiellement dangereuse</b>	non	il s'agit de matériaux fortement agglomérés situés à l'extérieur	
<b>Risque (selon l'expérience du diagnostiqueur)</b>	très faible		
<b>Recommandations</b>	aucune		
<b>Assainissement</b>			
<b>Par</b>	une entreprise de désamiantage reconnue : - si traitement mécanique (p. ex. ponceuse) du mastic des professionnels du bâtiment dûment formés : - si traitement manuel (ciseau à bois ou procédé thermique) du mastic		
<b>Document de référence</b>	Selon polludoc.ch, fiche thématique SUVA : 33040: Retrait au ciseau à bois ou à la spatule en plein air (zone orange) 33041: Retrait par réchauffement (zone orange) 33042: Retrait avec des machines et outils manuels (zone rouge, entreprise d'assainissement) 33043: Séparation des vitrages lors de travaux de démolition en plein air (zone orange)

<b>Elimination</b>			
<b>Filières d'élimination</b>	Décharge type E
